COMUNE DI TUSA
CITTA' METROPOLITANA DI MESSINA

OGGETTO: Segnalazione danni causati dal nubifragio avvenuto il giorno 15.07.2020

VERBALE LAVORI SOMMA URGENZA
(Art. 163, comma 1, del D.lgs 50/2016)

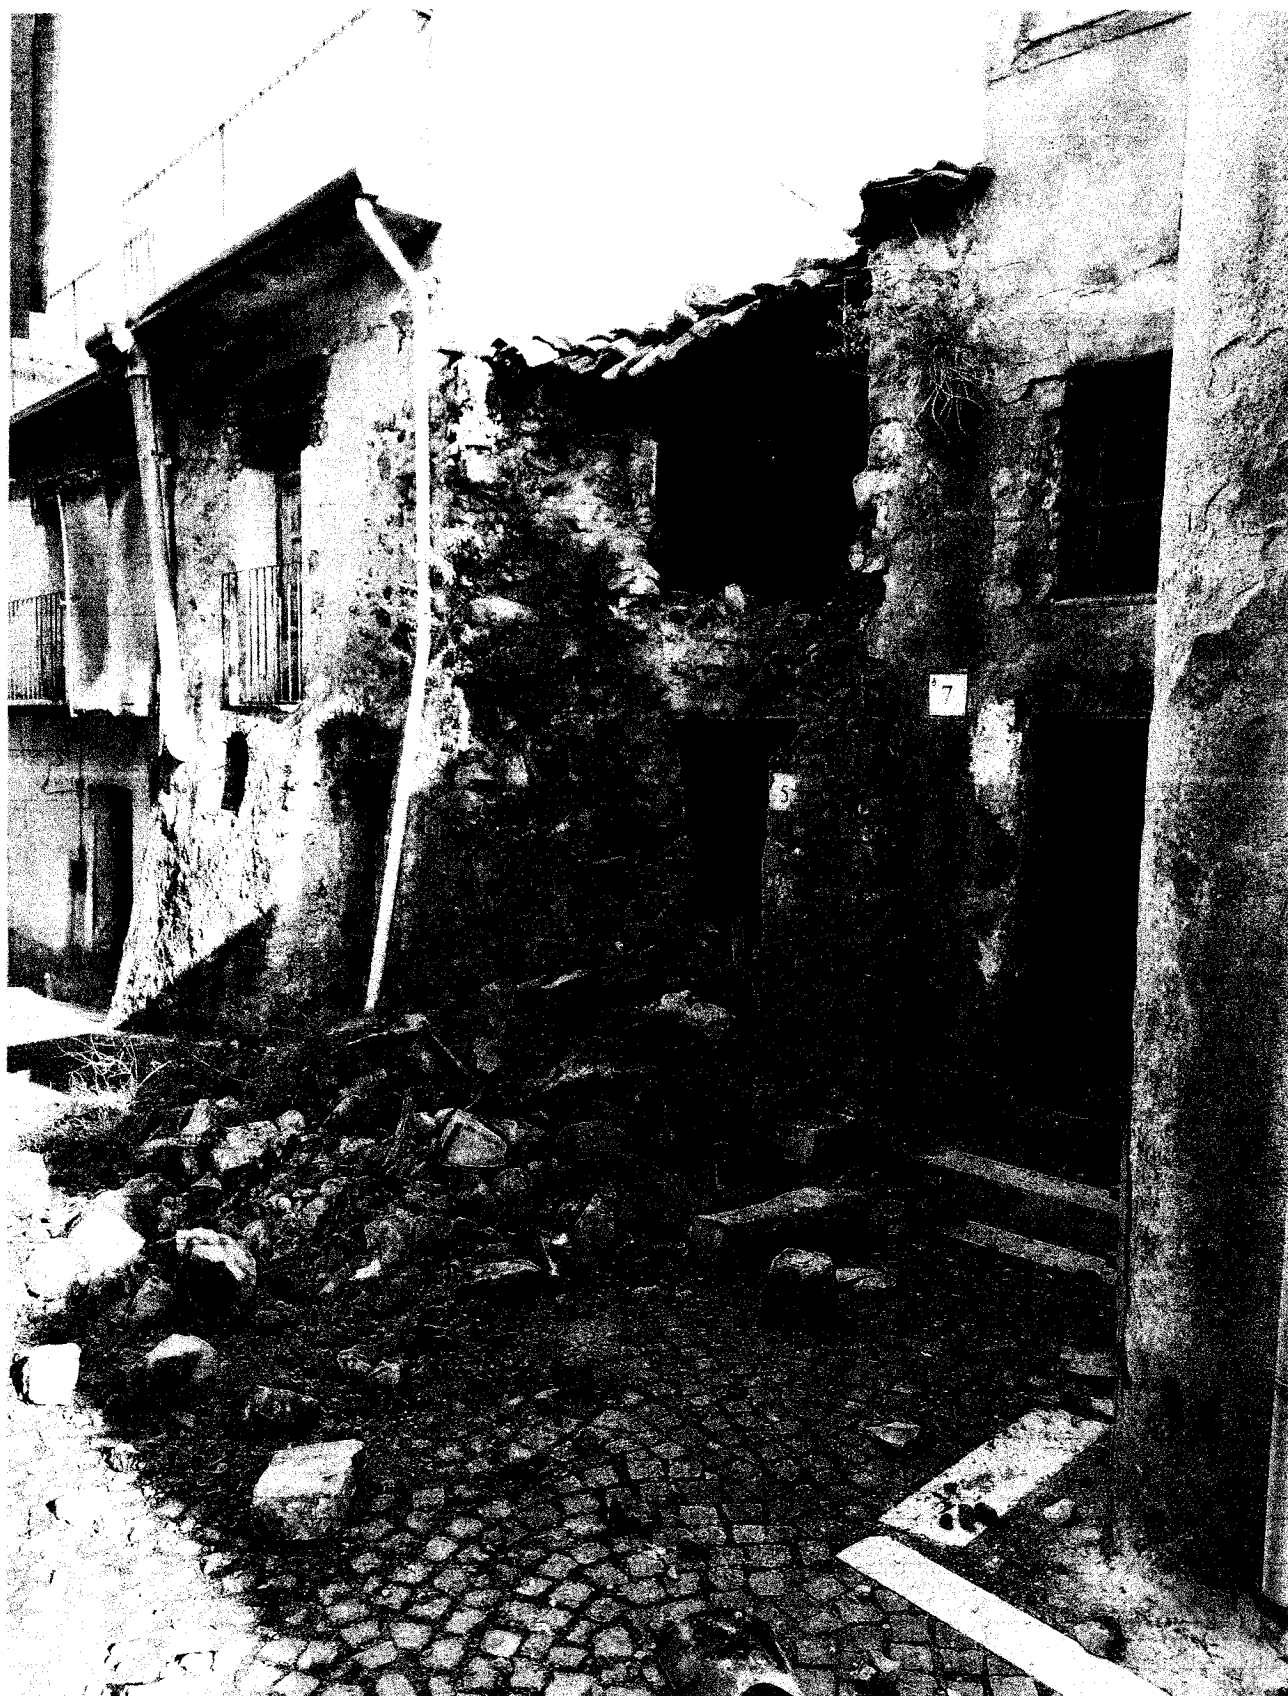
Foto n. 1 – Fabbricato sito in Tusa in Vicolo Marcellino n. 5

Nel centro storico di Tusa Centro, in Vicolo Marcellino n. 5, nella serata del giorno 15.07.2020 si è verificato il crollo di un vecchio fabbricato di proprietà privata, i cui detriti hanno invaso la carreggiata stradale.

Il fabbricato risulta censito al N.C.E.U al foglio di mappa n. 20 part. 470 ha una struttura portante in muratura ed è costituito da n. 2 piani fuori terra, il crollo ha interessato la muratura portante del prospetto prospiciente il Vicolo Marcellino e parte del solaio di copertura.

Al fine di non incorrere a situazioni di grave pericolo per la pubblica incolumità e superare le criticità rilevate si rende indispensabile ed urgente liberare le suddette strade dai detriti onde consentire il normale transito veicolare, mentre nella Via Marcellino, nelle more che vengano interpellati i proprietari per la messa in sicurezza del suddetto fabbricato, occorre effettuare la chiusura della strada con la rimozione delle macerie lungo la strada, ed effettuare l'interdizione dell'area limitrofa al fabbricato onde evitare danni a persone o cose. A tal fine ai sensi dell'art 163, comma 1 e 2, del D.Lgs 50/2016, il sottoscritto nella qualità di Tecnico

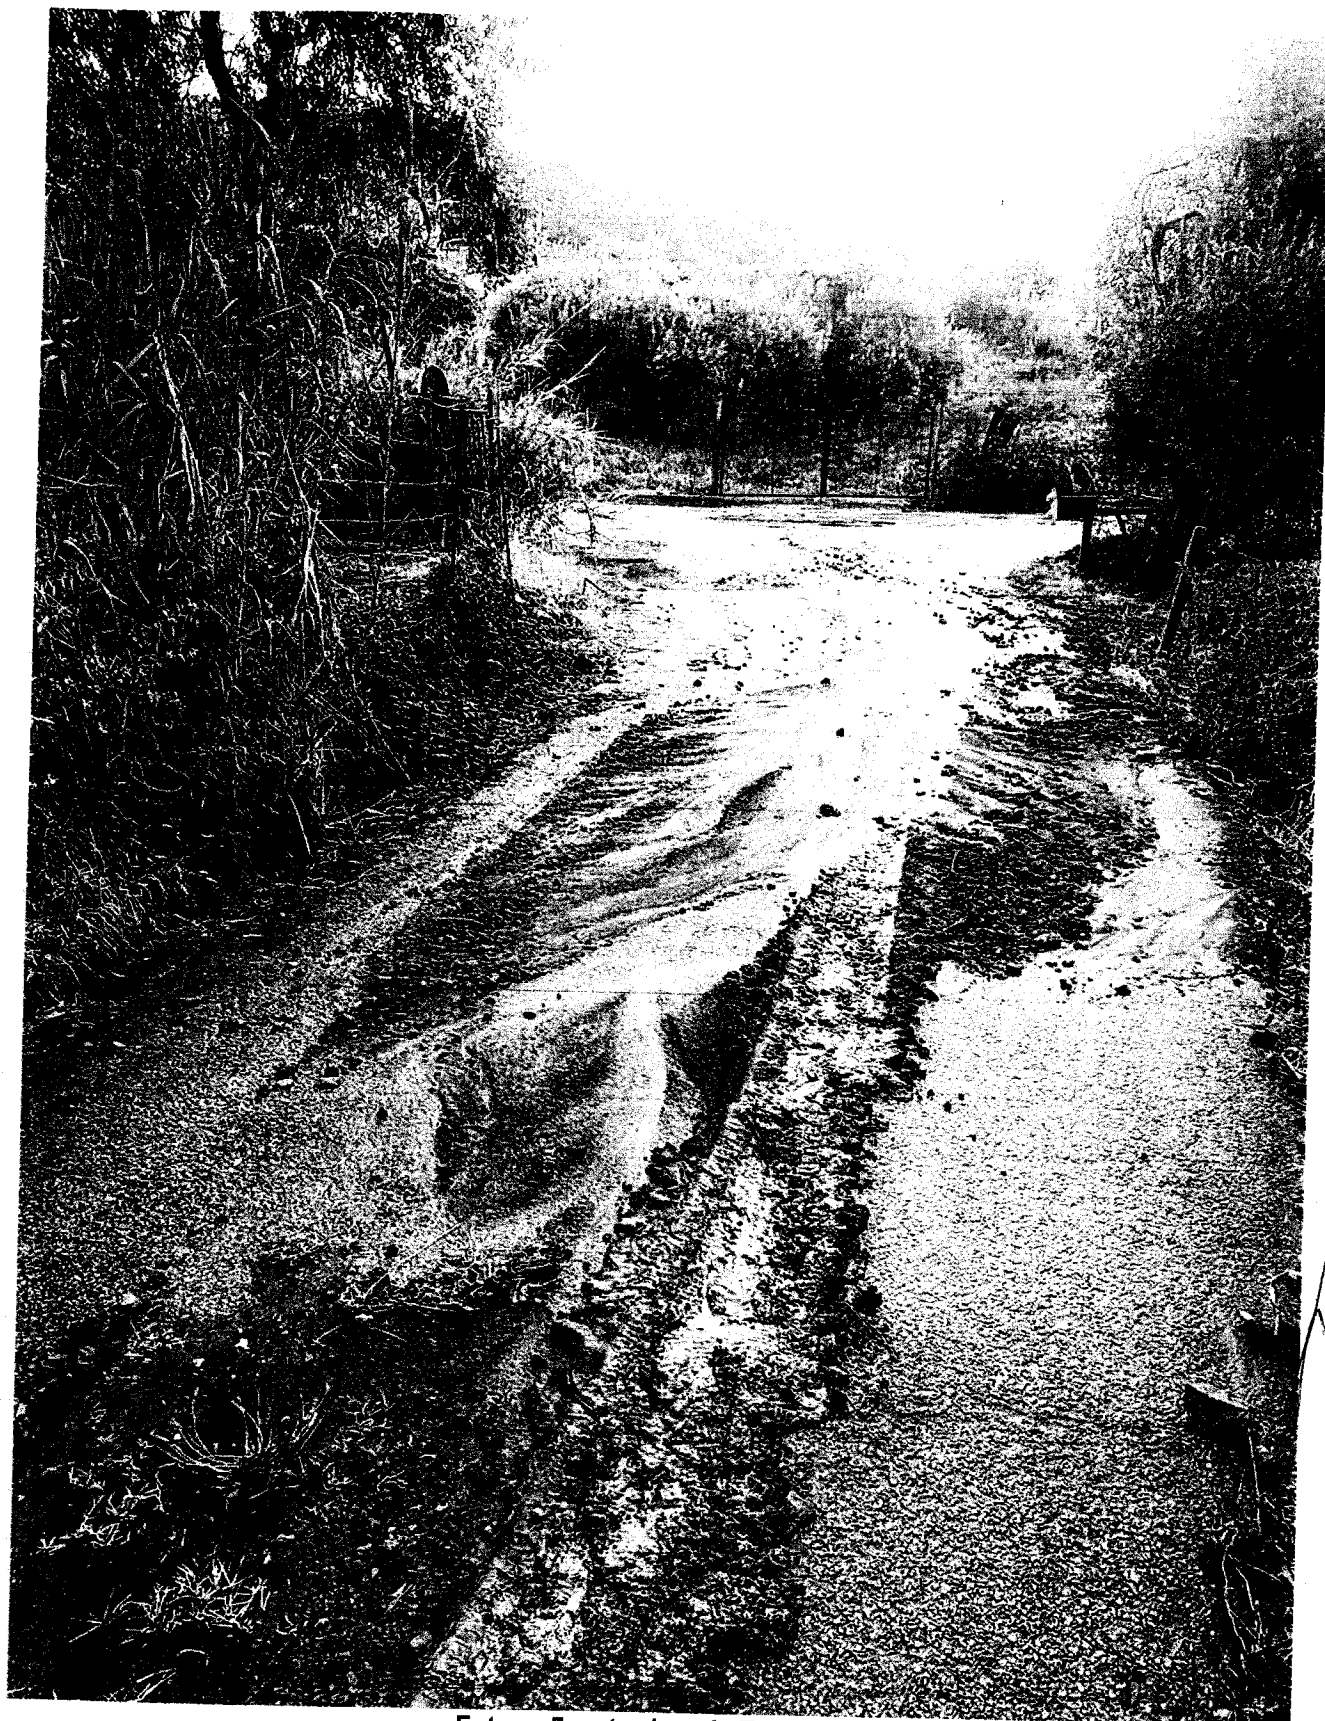
Foto n. 5 – strada c.da Tonnara

Nella c.da Tonnara del materiale fangoso ha occupato gran parte della carreggiata stradale limitando il transito veicolare.
